Relatório de Patologias  
Anomalias em Peças  
Concretadas na Obra do TPS  
Ampliação.  
Bloco B5 – Térreo.

AEROPORTO INTERNACIONAL PINTO MARTINS

OBRA: REFORMA E AMPLIAÇÃO DO TERMINAL DE PASSAGEIROS E PÁTIO DE AERONAVES

Levantamento em Estrutura de Concreto (Lajes e Pilares) do Bloco B5 Eixos 27 ao 30 - (Térreo).

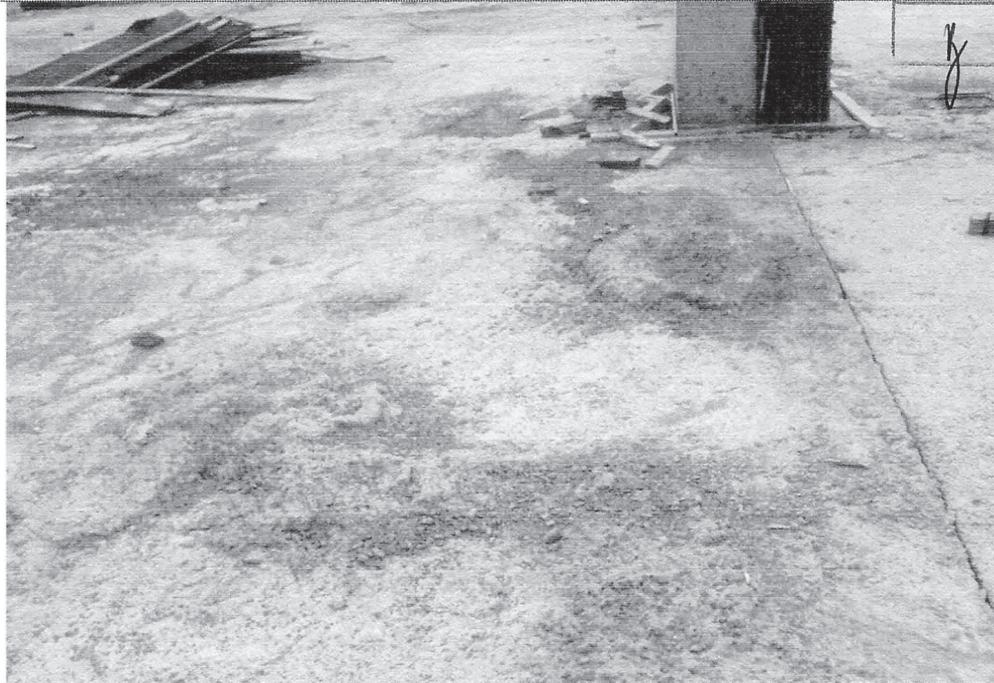
**Imagem n.º 0008\_09/06/2014** : Mostra anomalia por excesso de concreto em cura final sobre a laje do pavimento térreo, próximo ao pilar P58 do Eixo 27, entre as V.B5+1.9 e V.B5+1.10; Que deverá ser removida e necessitará de reparos conforme orientação e procedimentos de especialista em recuperação estrutural.

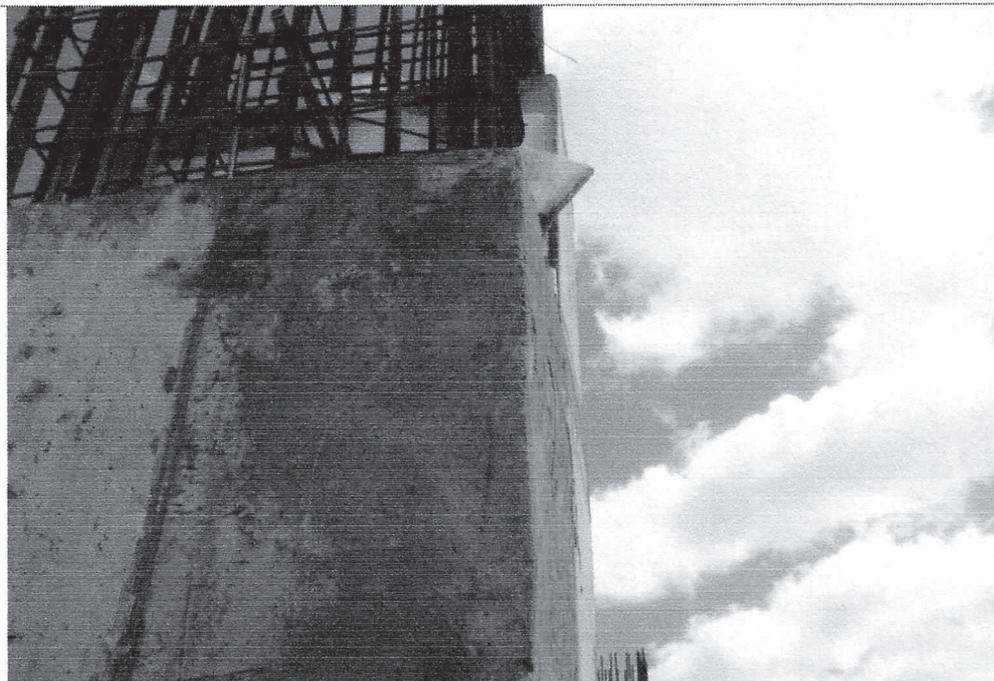
**Imagem n.º 0010\_09/06/2014** : Mostra anomalias por falta de prumo e alinhamento na lateral e patologias nas arestas dos cantos mal definidas do pilar P34b Eixo 27; Que deverá ser reparadas conforme orientação e procedimentos de especialista em recuperação estrutural.

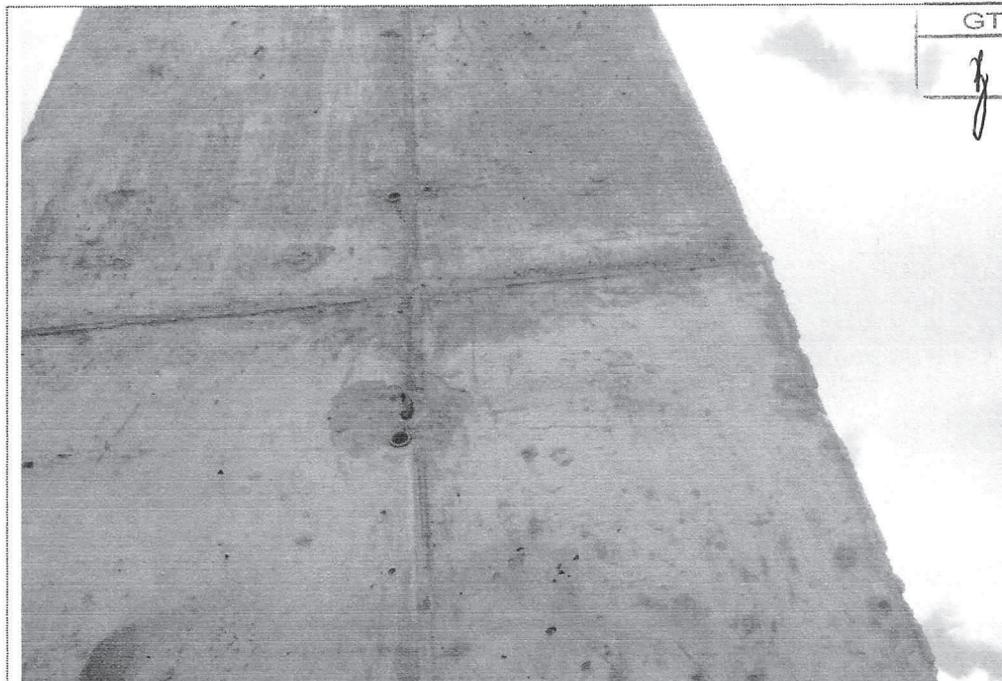
**Imagem n.º 0011\_09/06/2014** : Mostra patologia por concreto danificado no momento da desformas e nas arestas dos cantos mal definidas do pilar P10b Eixo 27; Que deverá ser reparadas conforme orientação e procedimentos de especialista em recuperação estrutural.

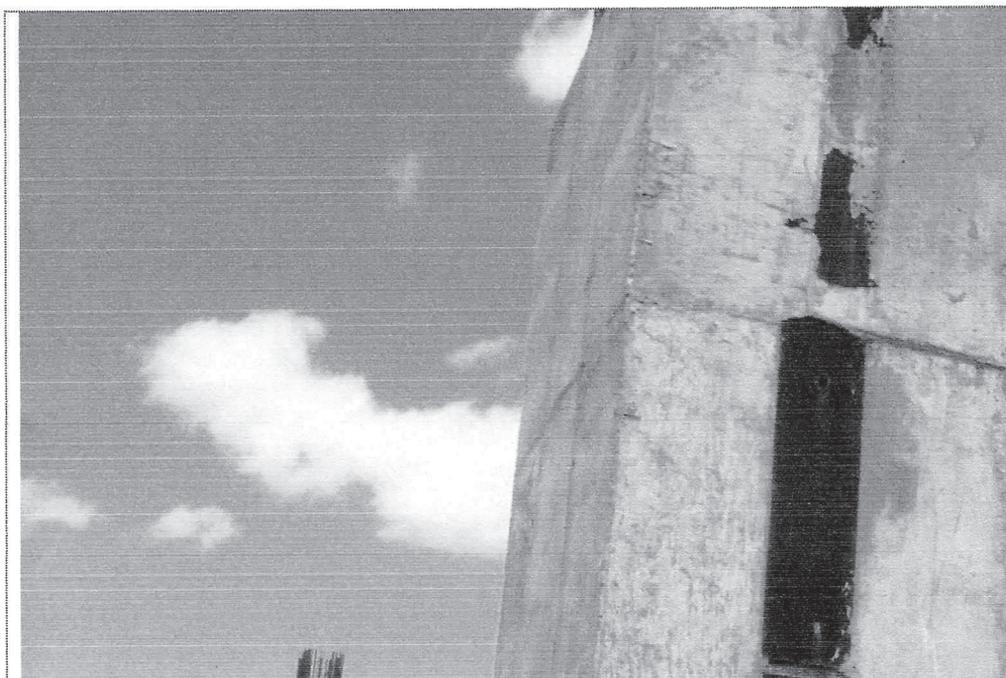
**Imagem n.º 0012 / 0013\_09/06/2014** : Mostra anomalias por falta de prumo e alinhamento na lateral e patologias nas arestas dos cantos mal definidas do pilar P11 do Eixo 28; Que deverá ser reparadas conforme orientação e procedimentos de especialista em recuperação estrutural.

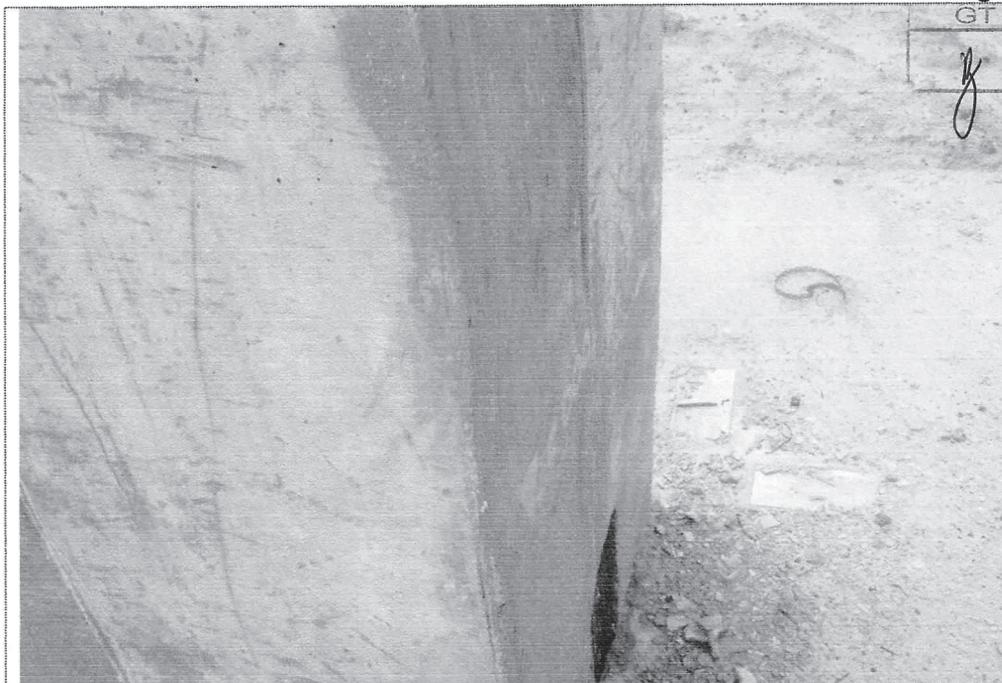
**Imagem n.º 0014\_09/06/2014** : Mostra anomalias por falta de prumo e alinhamento na lateral e patologias nas arestas dos cantos mal definidas do pilar P12 do Eixo 29; Que deverá ser reparadas conforme orientação e procedimentos de especialista em recuperação estrutural.

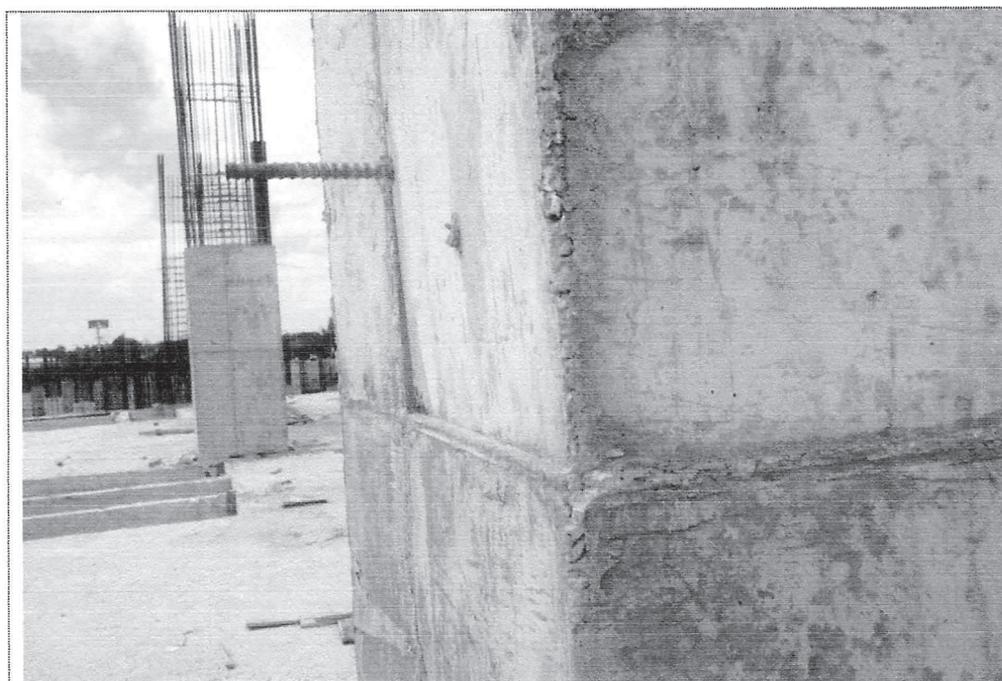
**Imagem n.º 0015 / 0016\_09/06/2014** : Mostra anomalias por falta de prumo e alinhamento na lateral e patologias nas arestas dos cantos mal definidas do pilar P59 do Eixo 28; Que deverá ser reparadas conforme orientação e procedimentos de especialista em recuperação estrutural.

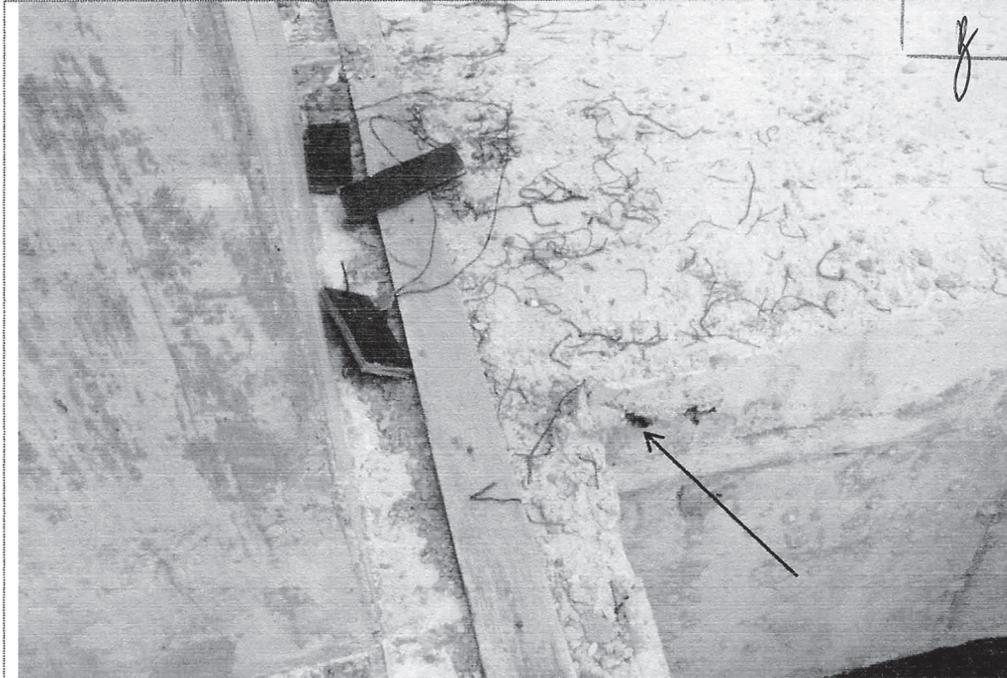
**Imagem n.º 0017\_09/06/2014** : Mostra patologia no concreto da viga V.B5+1.9 por adensamento mal executado, próximo ao pilar P60 do Eixo 29; Que deverá ser reparadas conforme orientação e procedimentos de especialista em recuperação estrutural.
