**RELATÓRIO DAS CONDIÇÕES DA COBETURA DO
TERMINAL DE PASSAGEIROS DO
AEROPORTO DE ARACAJU**

SBAR

Aracaju, 05 de junho de 2017

RELATÓRIO DAS CONDIÇÕES DAS COBERTURAS DOS TPS I e III

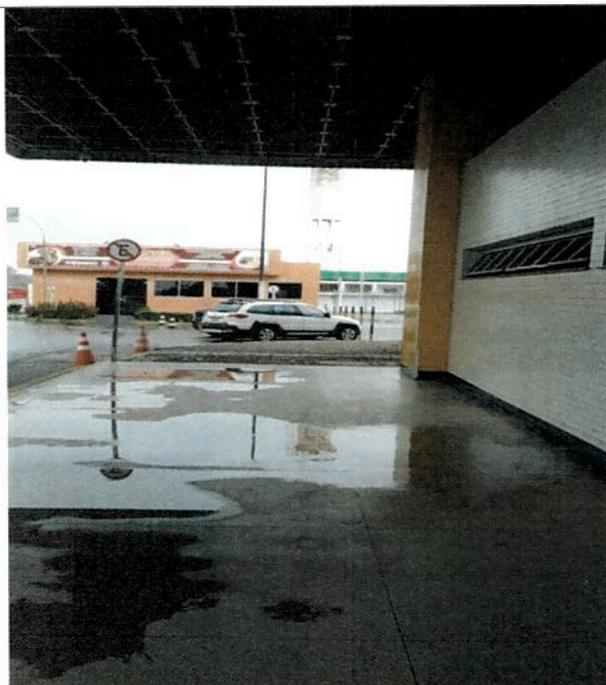
Passeio do TPS III – conexão da calha encontra-se danificada provocando alagamento

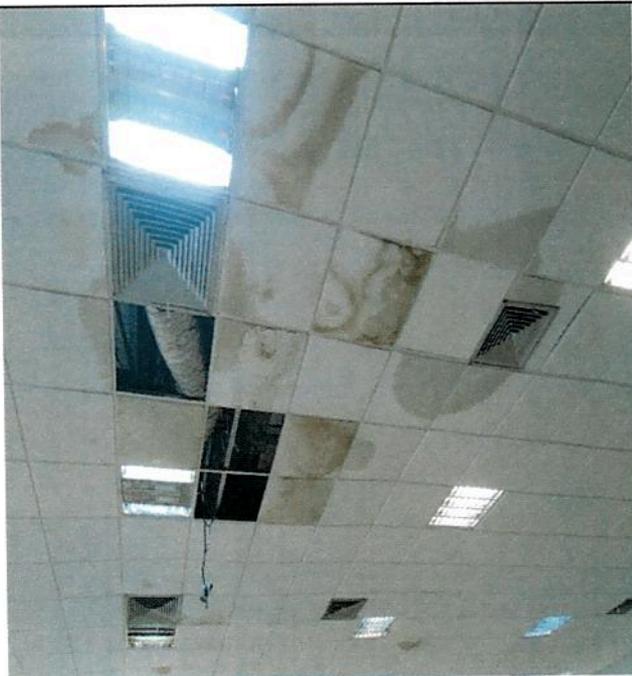
Os forros em gesso acartonado, instalados nas áreas internas da Infraero e áreas públicas do Aeroporto, como a Praça de Alimentação, encontram-se bastante comprometidos. 40% (quarenta por cento) das placas caíram durante as chuvas do mês de maio, do ano corrente.

Forros em gesso acartonado da Praça de Alimentação não suportam a grande quantidade de água e caem deixando tubos de ar condicionado expostos e provocando a fuga do ar frio.

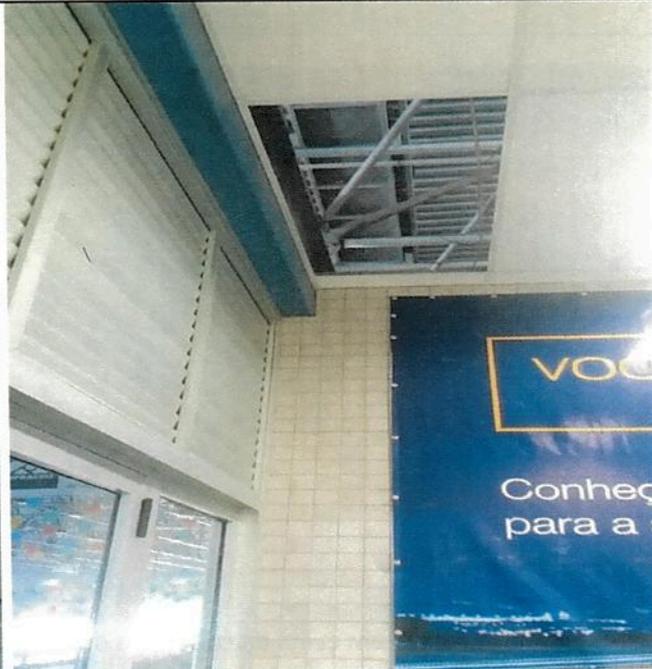
O forro em gesso acartonado da recepção da Infraero não suportou o acúmulo de água proveniente de goteira e cedeu.

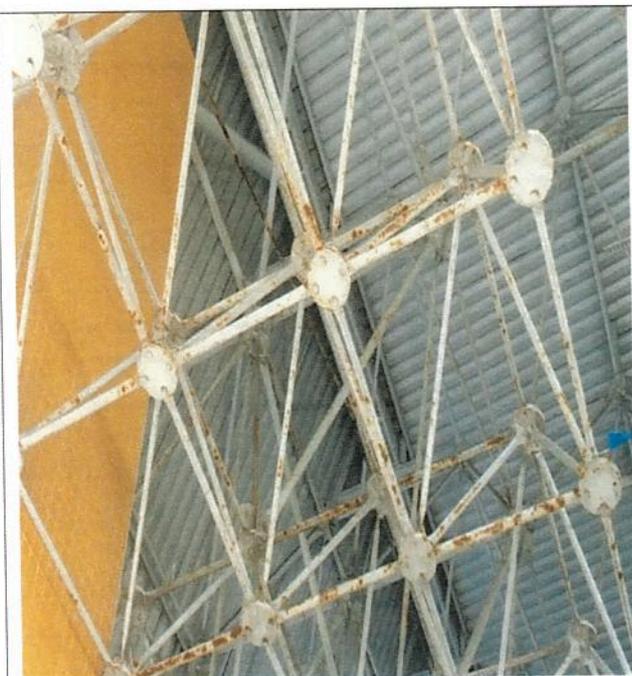
É possível observar que a estrutura metálica apresenta alto grau de oxidação, principalmente nos pontos mais expostos à maresia, conforme relatório fotográfico em anexo.

Estrutura metálica com alto grau de oxidação

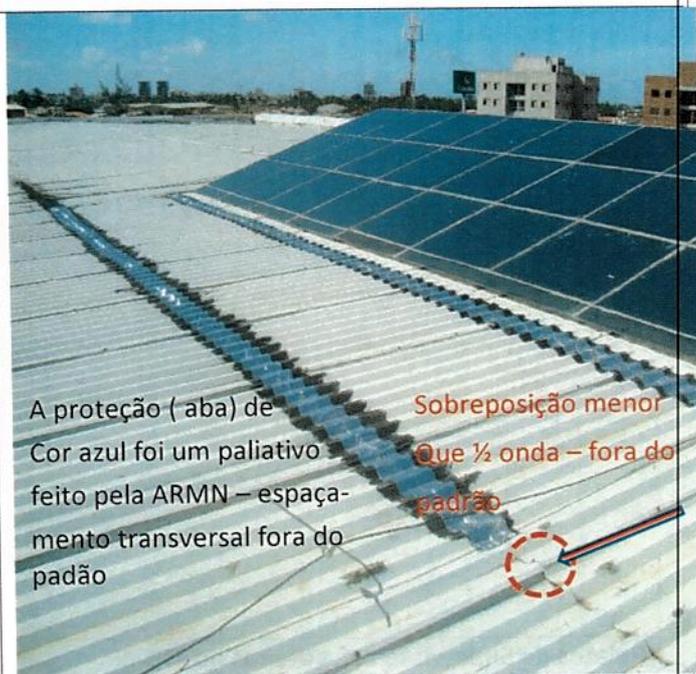
Durante as obras foram corrigidas a inclinação do telhado para melhor escoamento das águas das chuvas e realizada a pintura da estrutura metálica do terminal III. Algumas telhas foram retiradas para pintura da estrutura metálica. No entanto, a reposição das telhas antigas com novos pontos de fixação, permitiram que a água das chuvas penetrassem pelas perfurações antigas, que não foram devidamente impermeabilizadas.

A proteção (aba) de Cor azul foi um paliativo feito pela ARMN – espaçamento transversal fora do padrão

Sobreposição menor que 1/2 onda - fora do padrão

Telhas com diversos pontos de fixação oxidados e alguns abertos provocando goteiras. A sobreposição longitudinal simples de 1/2 onda está fora do padrão e a favor do vento (recomendado contra o vento e n o idela 1 onda de

sobreposição.

ideal 1 onda completa

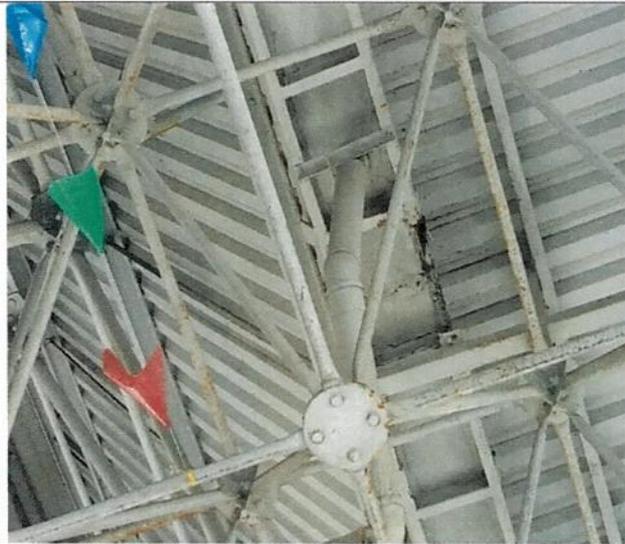
Alto grau de corrosão em calha da cobertura do TPS III.

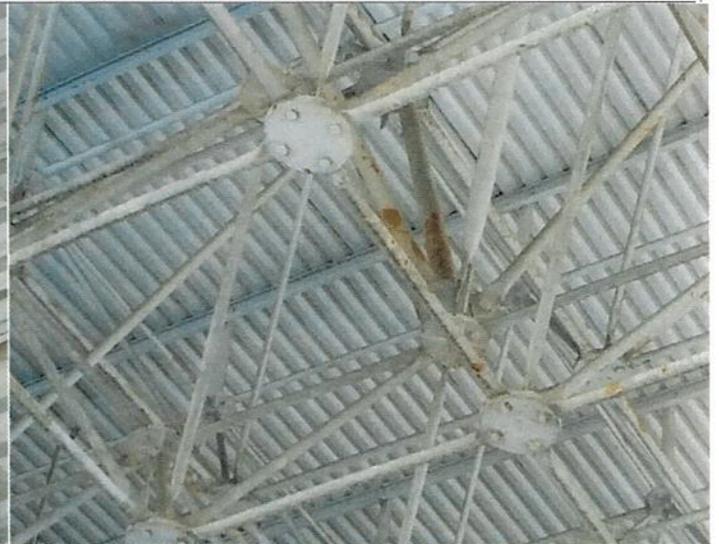
Alto grau de corrosão da estrutura metálica do TPS III.
