**TERMO DE SITUAÇÃO FÍSICA**

**TERMINAL DE CARGAS DO AEROPORTO DE SÃO LUÍS/MA –**

**TECA/SBSL**

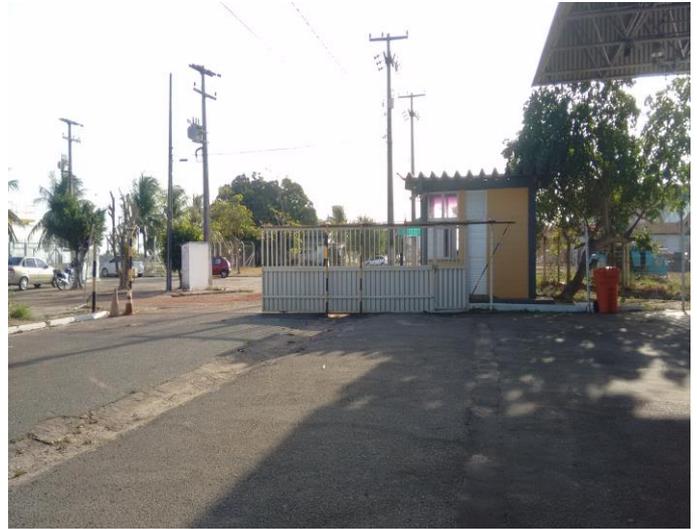
Guarita e Canaleta de Drenagem no Pátio de Manobra

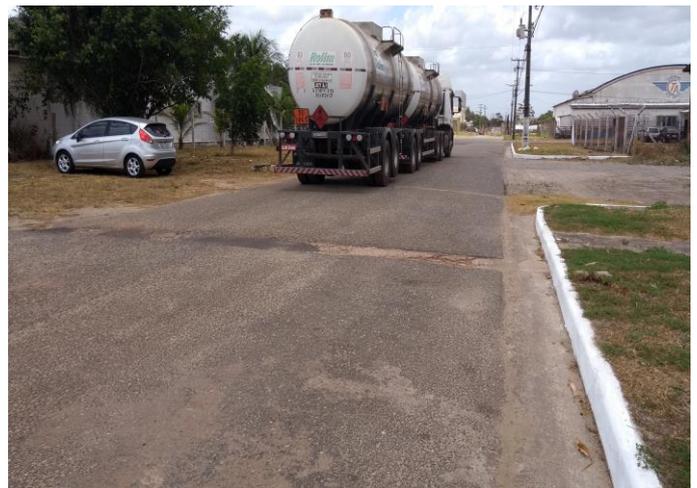
Via pavimentada e Canaleta de Drenagem

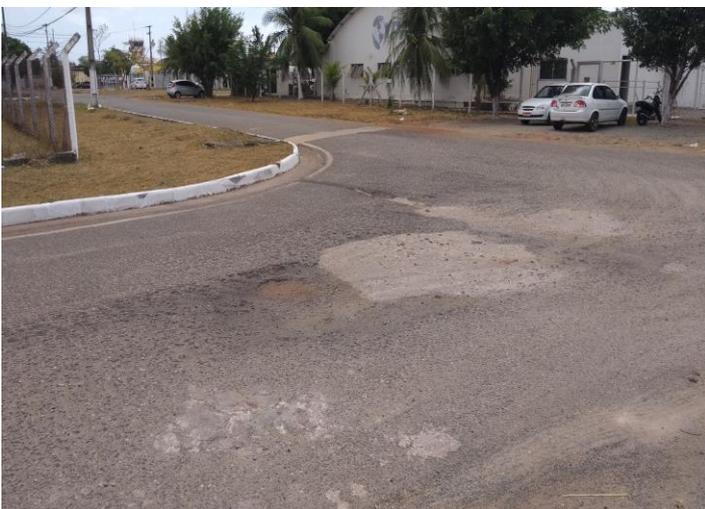
A pavimentação da via de acesso ao TECA é de concreto asfáltico (CBUQ), com alguns trechos deteriorados, necessitando de maiores reparos nas curvas e canaletas de drenagem, onde há muito desgaste devido ao tráfego de veículos pesados (caminhões de combustíveis) que transitam na área.

Trecho da via em curva com buracos e remendos na via de acesso ao TECA

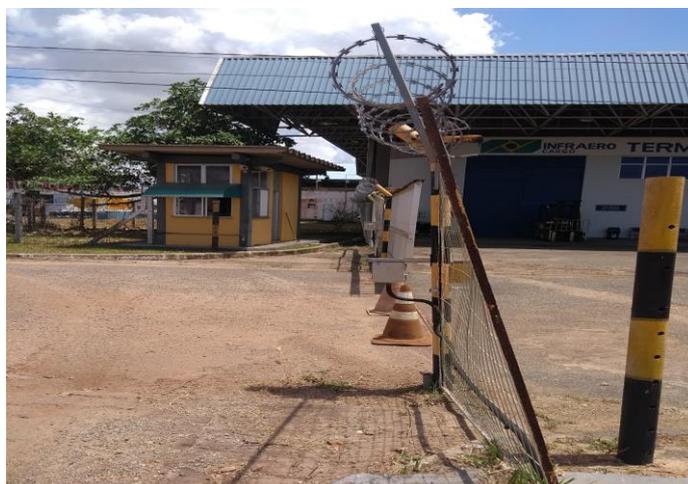
Cerca e portão danificados na entrada do Pátio de Manobra

- Cercamento: em alambrado com tela metálica e concertina, que está empenado e faltando reforço;
- Efluentes sanitários: os efluentes sanitários estão funcionando normalmente e são captados e lançados na rede interna do sítio e encaminhados à ETE do aeroporto;

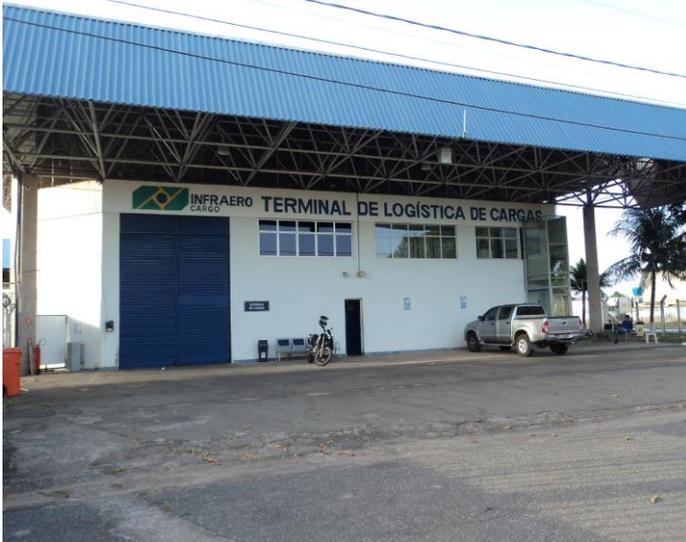
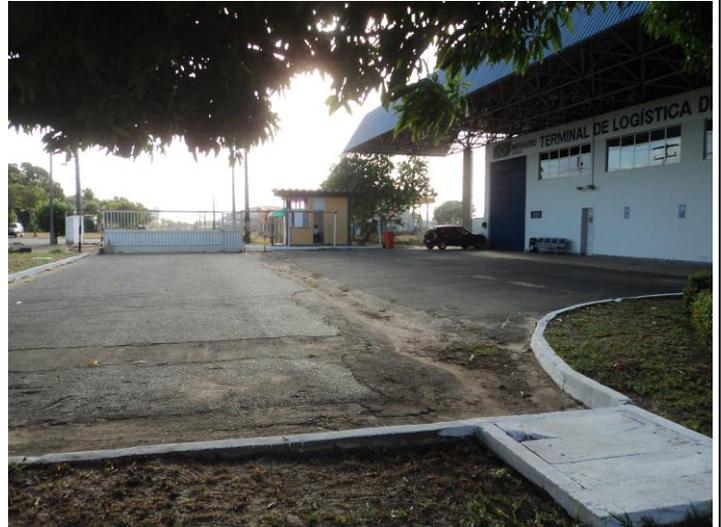
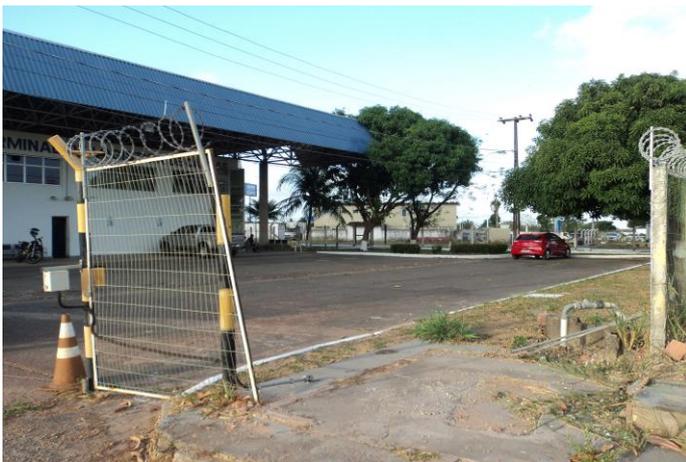
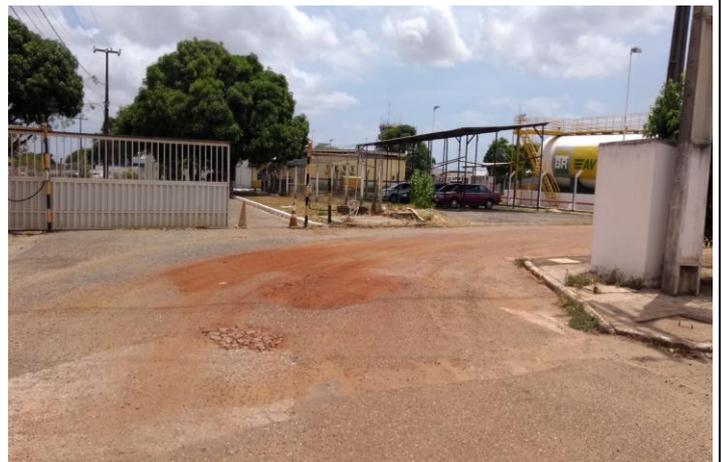
Estacionamento e acesso em frente ao Terminal de Cargas

- Pisos: pavimento em concreto asfáltico deteriorado, desagregado e com buracos e remendos, além de estar sem pintura de sinalização e demarcação de vagas; o piso cimentado (calçada) desgastado e com falhas; o meio-fio em concreto está em estado razoável;

- Cercamento: alambrado em tela metálica necessitando de reposição na entrada principal, pois está danificado; além de ajustes e reforço, conforme o mesmo cercamento do TECA;

- Drenagem: as águas pluviais são coletadas e encaminhadas à rede de drenagem do sítio aeroportuário. Há a necessidade de recuperação das canaletas de drenagem em concreto;

- Iluminação: iluminação pública insuficiente e iluminação externa do terminal de cargas com lâmpadas vapor de sódio de 85w.
- Portão: acesso principal em alumínio, que necessita de soldagem, reforço das guias e recuperação de pontos deteriorados.

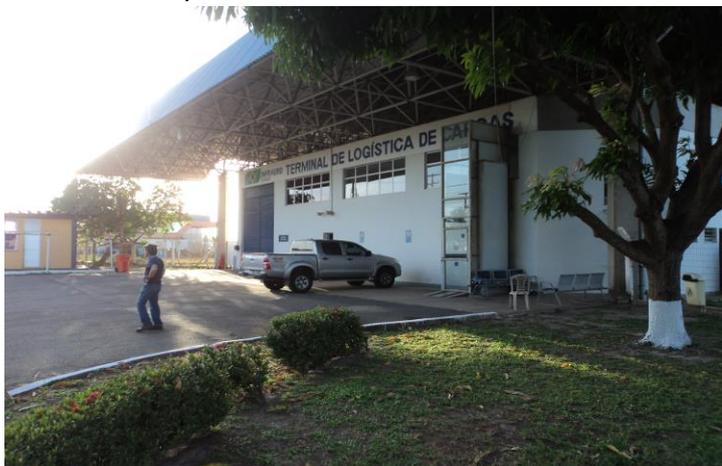
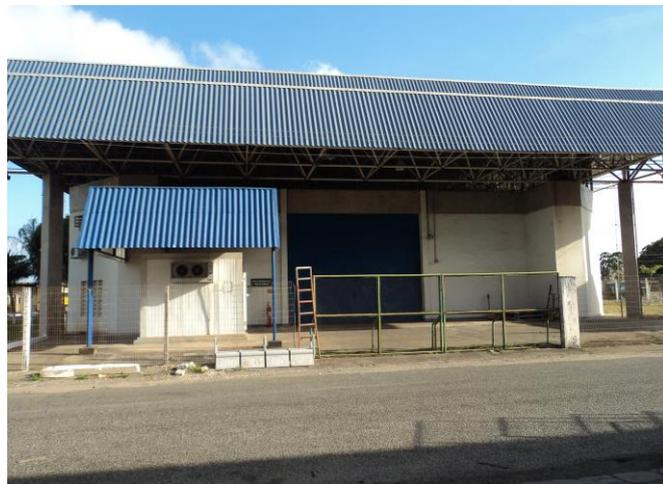
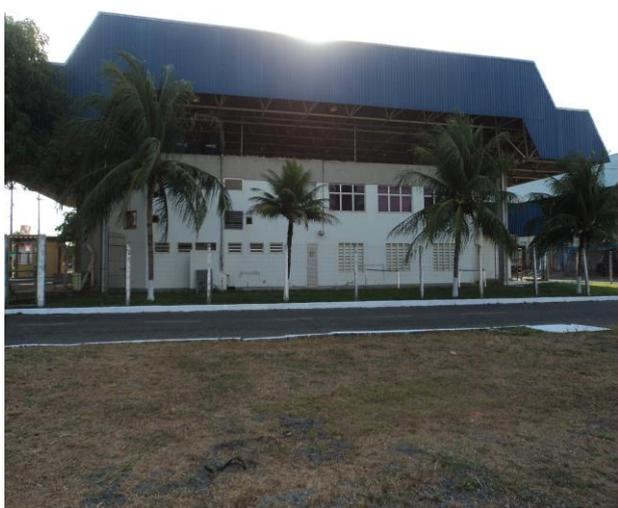
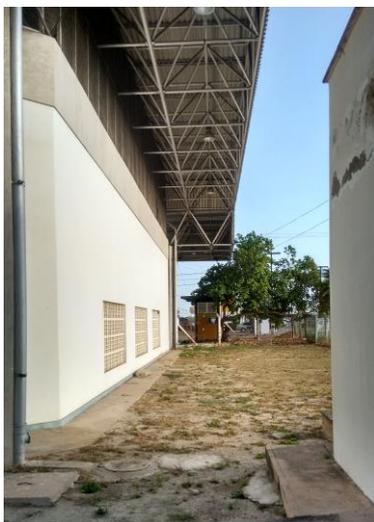
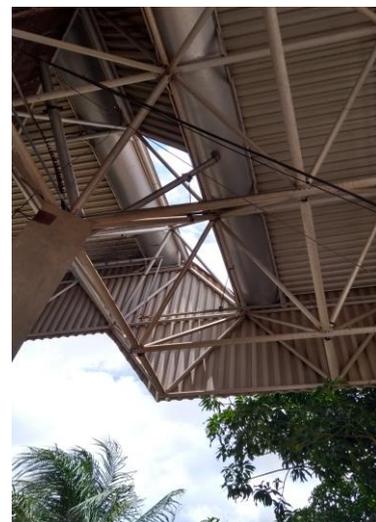
Terminal de Cargas – Área Externa

- Estrutura e vedações: edificação composta por um prédio único, executada em blocos cerâmicos, rebocadas, emassadas e pintadas, necessitando de revisão, recuperação e revitalização em algumas paredes, telhados e estruturas de concreto;

- Cobertura/forros: em telhas metálicas sobre estrutura tipo treliças espaciais em alumínio, necessitando de revisão, sendo que há ponto de ausência de telhas;

- Esquadrias: os conjuntos de portões que dão acesso ao lado Terra e Ar são de correr em alumínio e aço, respectivamente. O portão externo de acesso ao galpão de expedição é do tipo rolo, em chapa metálica e acionamento automatizado, que está danificado, dificultando a abertura; os demais estão funcionando normalmente. As janelas são em alumínio e vidro, do tipo correr, ou basculantes e estão em estado satisfatório, com apenas algumas alavancas danificadas. Há caixilhos de portas danificados;

- Pátios externos:
  - Lado ar: piso em concreto armado com trincas e falhas, e também em concreto asfáltico deteriorado;
  - Lado terra: pátios de manobra de caminhões em concreto armado com trincas e falhas, e também em concreto asfáltico deteriorado;

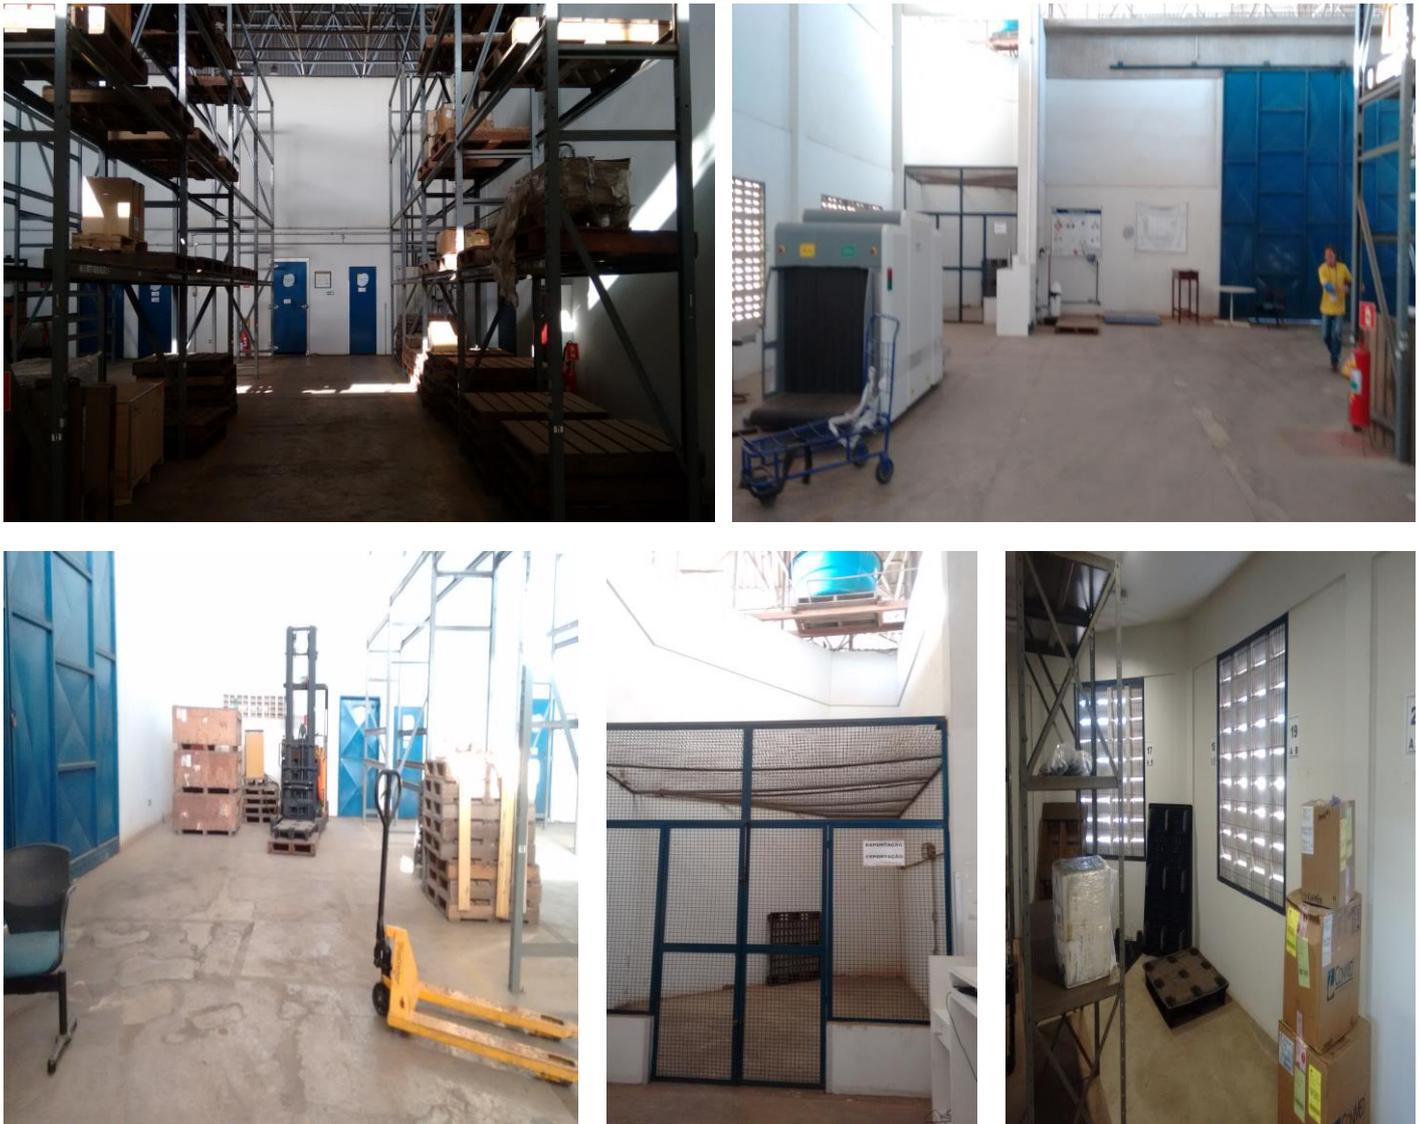
**Figura 5 – Terminal de Cargas – Área Interna**

- Pisos: em concreto armado alisado, de alta resistência, nas áreas de armazenamento e movimentação de cargas com remendos e pequenas falhas. O piso dos vestiários e de outros ambientes é revestido em cerâmica antiderrapante estando em condição razoável;

- SPDA: a edificação possui sistema de proteção contra descargas atmosféricas, porém necessita de revisão e revitalização;
- Iluminação: área interna possui razoável sistema, que necessita de revisão, com lâmpadas de descarga a vapor de sódio de 250W, sendo que tem algumas queimadas;

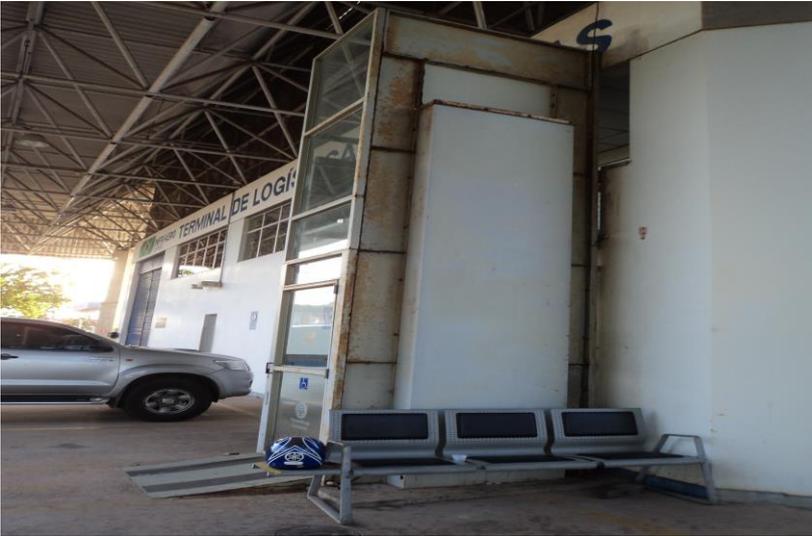
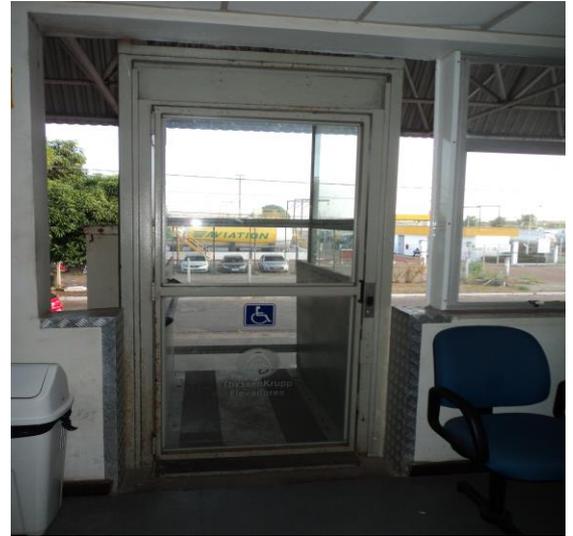
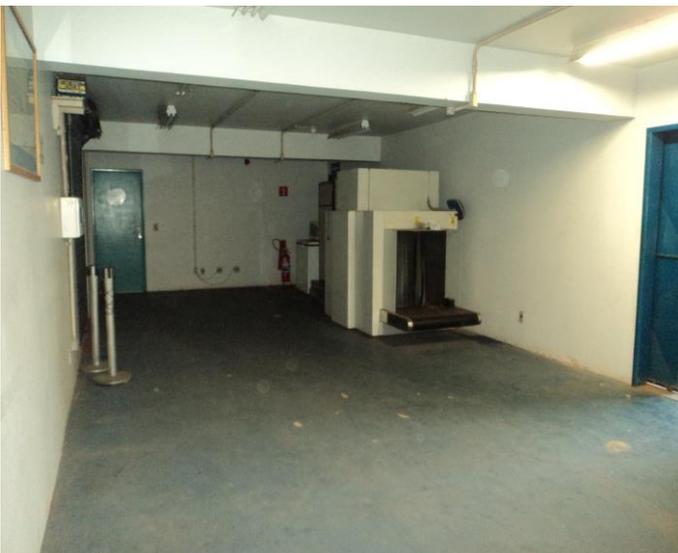
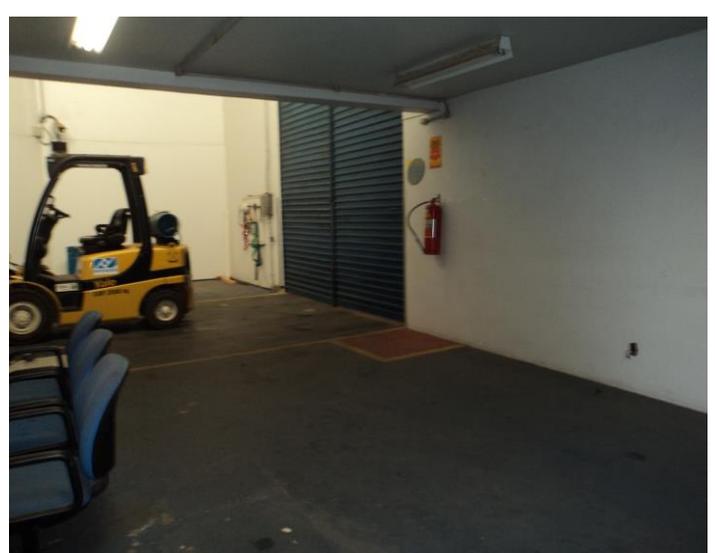
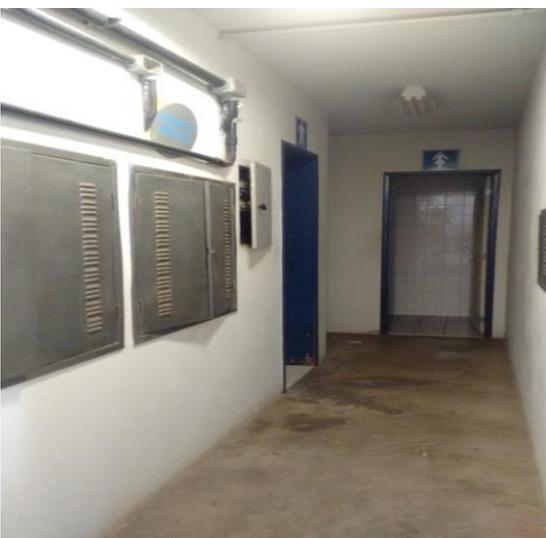
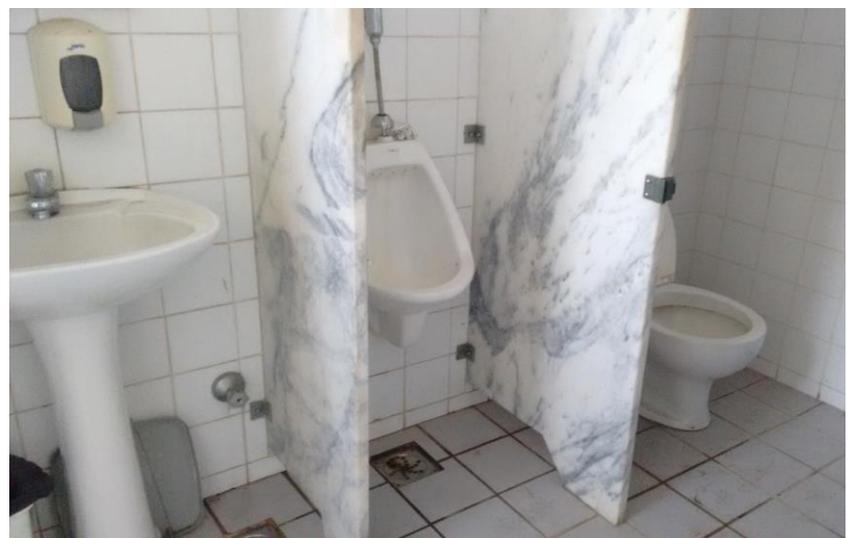
Figura 6 – Terminal de Cargas – Área Interna

- Drenagem: as águas pluviais da cobertura e dos pátios são coletadas e encaminhadas à rede de drenagem do sítio aeroportuário. A canaleta de drenagem na frente do estacionamento está danificada;

- O galpão possui elevador para transporte de pessoas com deficiência ou dificuldade de locomoção;
- Equipamentos mecânicos: paletizadora; empilhadeiras; envelopadora; rampa niveladora, balanças de 5.000 kg, todos estão em funcionamento, mas necessitando de uma revitalização.

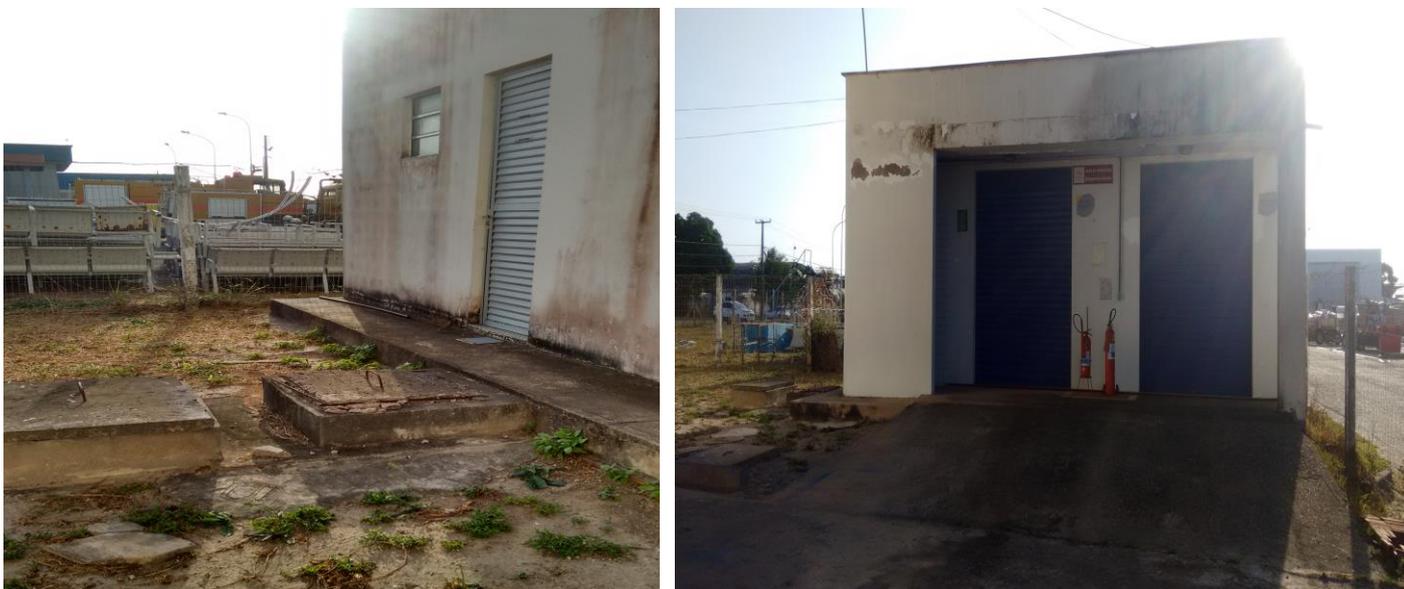
Foto 5 – Depósito de Armazenamento de Artigos Perigosos

A edificação destinada ao armazenamento de cargas perigosas possui área de 36,00 m<sup>2</sup>. O prédio necessita de reparos na pintura das paredes externas e internas. Na parte lateral possui um banheiro que necessita de uma recuperação de parte do piso externo da calçada, bem como nas tampas das caixas de passagem e rampa de acesso.

- Estrutura e vedações: fechamento de paredes em alvenaria de blocos cerâmicos rebocados, emassados e pintados, mas deteriorados pelo tempo. Possui os cantos internos arredondados para facilitar a limpeza da área.

- Piso: A área interna ao depósito é em concreto armado alisado, de alta resistência (tipo Korodur). Já na periferia, o piso é cimentado com pequenas trincas na rampa e calçada. Há ainda um banheiro e uma área de lava-olhos, ambas com revestimento cerâmico e cimentado, respectivamente;

- Cercamento: alambrado em tela metálica com pequenos pontos danificados necessitando de reforço, inclusive faltando a linha superior em alguns trechos;

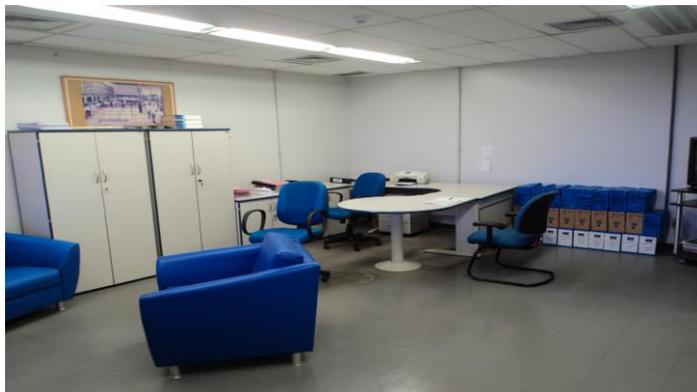
Sala de Reuniões/Gerencia

- Pisos: tipo Paviflex com buracos e partes descolando em algumas salas (RFB, Reuniões, Estar);
- Cobertura/forros: Forro mineral com manchas e furos em algumas salas (RFB, Reuniões, Estar e Informática). A cobertura é de telhas metálicas sobre estrutura em aço tipo treliça espacial em alumínio;

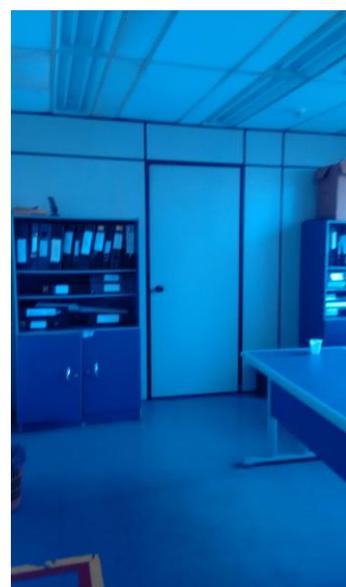
Sala da RFB (Receita Federal)

- Refrigeração: O sistema de refrigeração está insuficiente para atender todas as salas, inclusive as salas da RFB não dispõem de refrigeração.
