**TERMO DE SITUAÇÃO FÍSICA**

**TERMINAL DE CARGAS DO AEROPORTO DE SÃO LUÍS/MA –**

**TECA/SBSL**

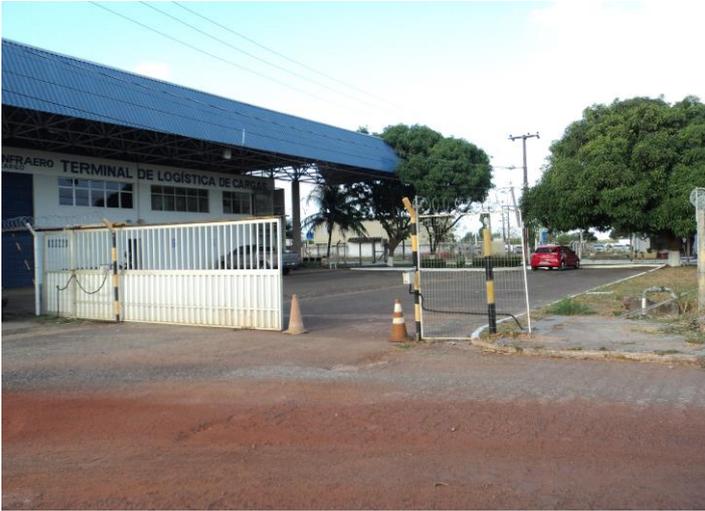
Acesso ao Portão Principal de Entrada no TECA

A pavimentação da via de acesso ao TECA é de concreto asfáltico (CBUQ), com alguns trechos deteriorados, necessitando de maiores reparos nas curvas e canaletas de drenagem, onde há muito desgaste devido ao tráfego de veículos pesados (caminhões de combustíveis) que transitam na área.

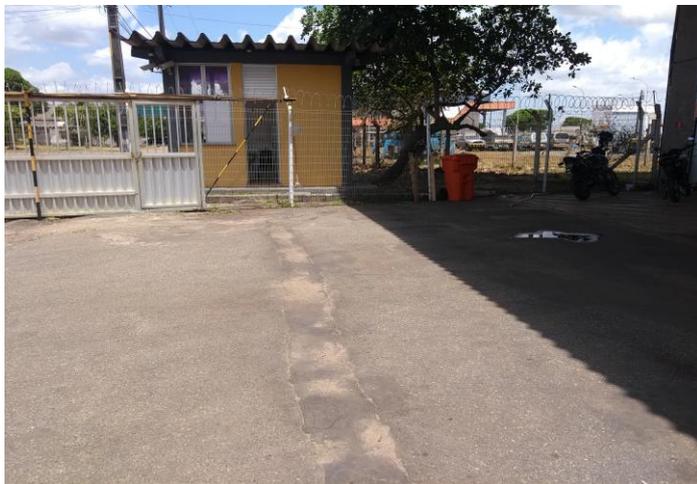
Guarita de Vigilancia

- Estrutura e vedações: edificação térrea em concreto armado e alvenaria de blocos cerâmicos em condições satisfatórias;
- Pisos: lajota cerâmica em bom estado na área interna e em concreto na área externa com pequenas trincas e avarias;

- Cobertura/forros: em telhas fibrocimento desgastadas sobre laje em concreto armado em boa situação;
- Esquadrias: externas em alumínio, vidro, ou combinadas em boas condições; e as portas em madeira chapeada, todas funcionando bem, inclusive as dobradiças e fechaduras;

- Cercamento: em alambrado com tela metálica e concertina, que está empenado e faltando reforço;
- Efluentes sanitários: os efluentes sanitários estão funcionando normalmente e são captados e lançados na rede interna do sítio e encaminhados à ETE do aeroporto;

- Energia elétrica: o fornecimento de energia está funcionando bem conectado à unidade consumidora do terminal de passageiros do aeroporto;
- SPDA: a edificação possui sistema de proteção contra descargas atmosféricas, porém necessita de ajustes e reparos;
